L'analisi di applicazioni fallite da semilavorati in materiale plastico è fondamentale per determinare i corretti parametri di lavorazione. Vediamo un esempio pratico tratto dall'esperienza maturata da Ensinger nello sviluppo applicazioni, nella produzione di semilavorati e nella loro trasformazione.

I difetti del materiale plastico

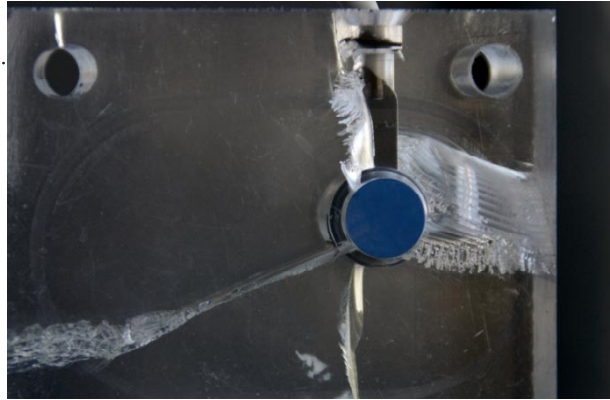
Esempio 2

In alto a sinistra, figura 1: componente di una pompa in Tecacryl
A fianco, figura 2: particolare in Tecanat
Sopra, figura 3: isolatore in Tecapei

Il secondo esempio è un particolare in Tecanat (PC) – (figura 2). Condizioni di utilizzo particolarmente gravose possono aumentare il rischio di propagazione delle cricche. Nel caso evidenziato in figura, gli stress residui della lavorazione meccanica sono stati amplificati dall'aggressione chimica da parte di solventi utilizzati per la pulizia del particolare. Il policarbonato infatti, risulta particolarmente sensibile al contatto con i solventi e le soluzioni alcoliche. Anche in questo caso è possibile prescrivere un trattamento termico a valle delle operazioni di sgrossatura, al fine di eliminare le tensioni dovute alla lavorazione e raccomandare di evitare il contatto con solventi o soluzioni chimicamente aggressive per il polimero.

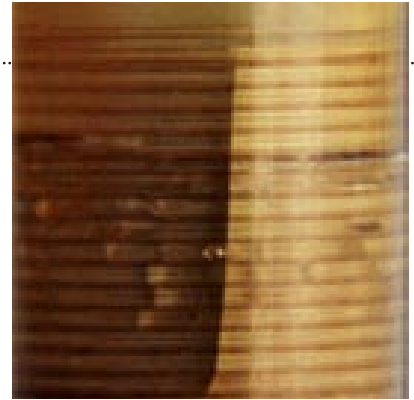
Esempio 3

Il terzo esempio è un isolatore in Tecapei (PEI) – (figura 3). Anche la filettatura è un'operazione estremamente critica per l'insorgenza dello stress cracking. Il particolare in figu-

ra rappresenta un esempio significativo di come possano essere diverse le cause che concorrono alla formazione di cricche e rotture. In questo caso, l'aggressione chimica causata dall'utilizzo, durante la tornitura, di un fluido refrigerante non idoneo ha innescato cricche non visibili a valle della lavorazione mentre la conformazione del filetto che, per sua natura, funge da intaglio ha moltiplicato gli effetti dovuti alla particolare applicazione. Il diverso coefficiente di dilatazione termica fra il materiale plastico che compone il corpo dell'isolatore e il metallo utilizzato per i connettori, provoca infatti, una diversa espansione dei componenti e di conseguenza, sforzi durante il ciclo di lavoro dell'oggetto che, nel caso specifico, si sono rivelati superiori al limite tollerabile per un materiale indebolito dall'aggressione chimica. E' possibile diminuire il pericolo di formazione di cricche evitando la refrigerazione con fluidi aggressivi, utilizzando, ad esempio, semplicemente acqua o aria compressa, oppure utensili affilati che limitino l'innalzamento della temperatura ed evacuino in maniera ottimale i trucioli, modificando opportunamente la geometria del pezzo ad esempio introducendo raggi di raccordo nelle gole del filetto. ■
