## MATERIALI [E APPLICAZIONI]

# Difetti derivanti da applicazione non idonea

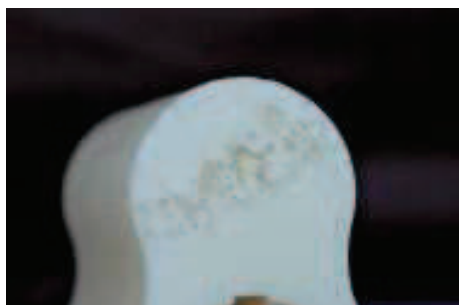
In basso, rotore per miscelatore caseario in Tecaform AH (POM-C)

I materiali plastici sono spesso utilizzati in applicazioni in ambito alimentare in quanto possono garantire oltre alle necessarie proprietà meccaniche, il rispetto delle prescrizioni normative (FDA cap 21 e Direttiva 2002/72/EC) ed un sensibile risparmio in termini di costo. L'accertamento della resistenza all'attacco chimico da parte degli agenti di sanificazione e di pulizia ed alle ripetute sterilizzazioni in questi casi è importante tanto quanto la verifica della resistenza termica e meccanica.

Il rotore, costruito in Tecaform AH (POM-C), mostrato nella foto è stato oggetto di un danneggiamento di natura chimica causato da una procedura di pulizia non conforme rispetto a quanto prescritto dal produttore della macchina in termini di concentrazione dei reagenti e di temperatura di processo. Qualora non sia possibile definire con precisione la natura chimica degli agenti di pulizia e garantire che l'utilizzatore finale si attenga con precisione alle prescrizioni, è talvolta conveniente l'utilizzo di materiali, come il Tecapeek (PEEK) che assicurino una maggiore inerzia chimica minimizzando il rischio di fermi macchina per la manutenzione e la sostituzione dei pezzi.
